須恵町文化財調査報告書第11集

田原家住宅調査報告書

福岡県糟屋郡須恵町大字上須恵所在

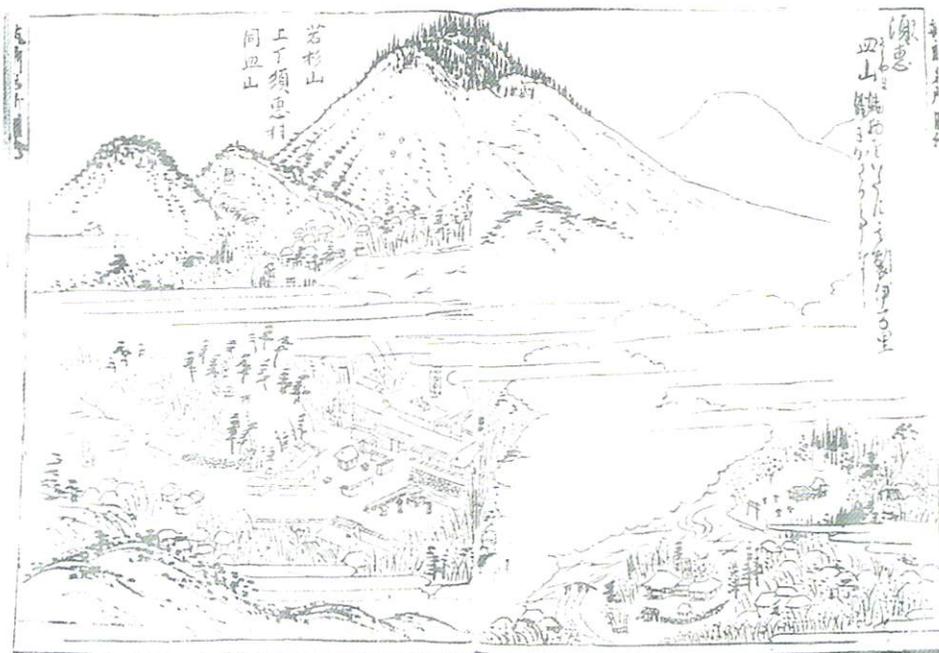
奥村玉蘭『筑前名所図会』文政4(1821)年刊

若杉山の山麓に窯が描かれている。左下に田原眼科、右下に岡眼科の屋敷が描かれている。

また、次の史料は、文政4年（1821年）、奥村玉蘭による『筑前名所図会』第9巻である。

「田原氏の宅 上須恵村田原氏の祖ハ養トといふ。眼科医にして其名海内に高し。三都ハ云に及ばず、東ハ奥州、西ハ薩摩より、眼療を乞ふ人当に数百千人来りて寓居す。此須恵村は山里の片田舎なれども、正明膏あるがゆへに都会の地のごとく繁昌せり。」

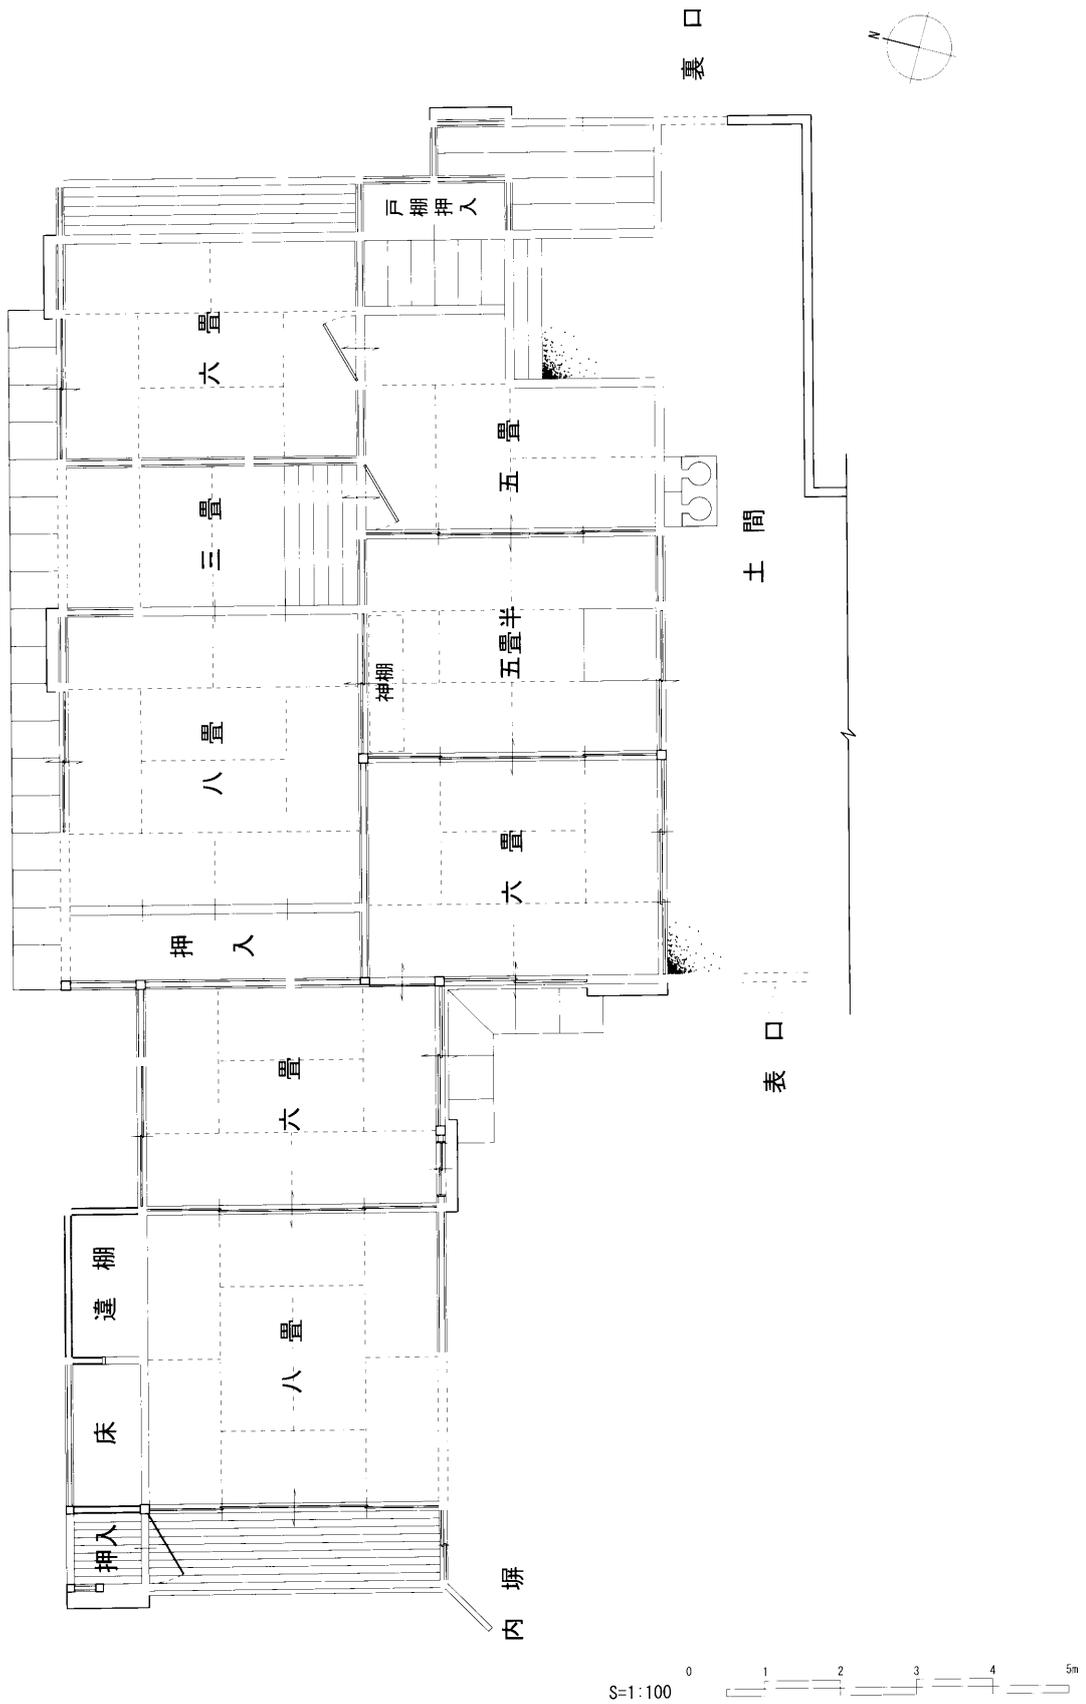
第7図 田原家復原平面図 (家相図による、文政11年頃の推定復原)

文政11年の主屋平面を見ると、本屋は2列喰違六間取で、その西面北寄りに二室並列の座敷棟を付けた形式である。本屋は付属土間に面した前列の西より六畳、五畳半、五畳を、後列は西より八畳、三畳、六畳をそれぞれ並べる。前列の六畳は西面中央間に切目縁を付け、同北間では座敷棟と襖片引で連絡しており、家人用の内玄関と思われる。その南隣に土間表口が並んでいるのは使用人用の出入口であろう。五畳半は土間に面した中央を半畳大に切っているのは炉と思われ、北奥の小壁には神棚を祀っているので、居間と考えられる。この二室とも土間とは建具や壁で仕切られているのは古式である。五畳は土間境を開放し、前半中央部に土間を引き込んで上り縁を設け、西端には土間から二口のクドを築いており、東下屋の押入・戸棚と板間を取り込み、押入・戸棚の西側を板敷にしているのは台所である。後列の八畳は西側を長押入とし、三畳は南側を板敷き、東面の東縁付の六畳とは真壁で間仕切り、この三室は北面に切目濡縁を通し、納戸(寝間)であろう。

座敷棟の六畳は、南面の切目縁は本屋前列の六畳切目縁と矩折に連続しており、客用の正玄関と思われる。よって、内玄関と正玄関を矩折に配して、その切目縁から昇降するのは異例である。八畳は北側にトコとトコ脇を並べ、西側には樽縁を付ける。南面西間に格子窓を設けているのは古制であり、客用座敷である。そして座敷西方には庭園をつくり、南西隅柱から表門に内塀を直通し、その中央部に庭門を開けて座敷庭を仕切っていたであろう。このように座敷棟は接客空間であり、本屋の居住空間とは明確に区分していたことが分る。

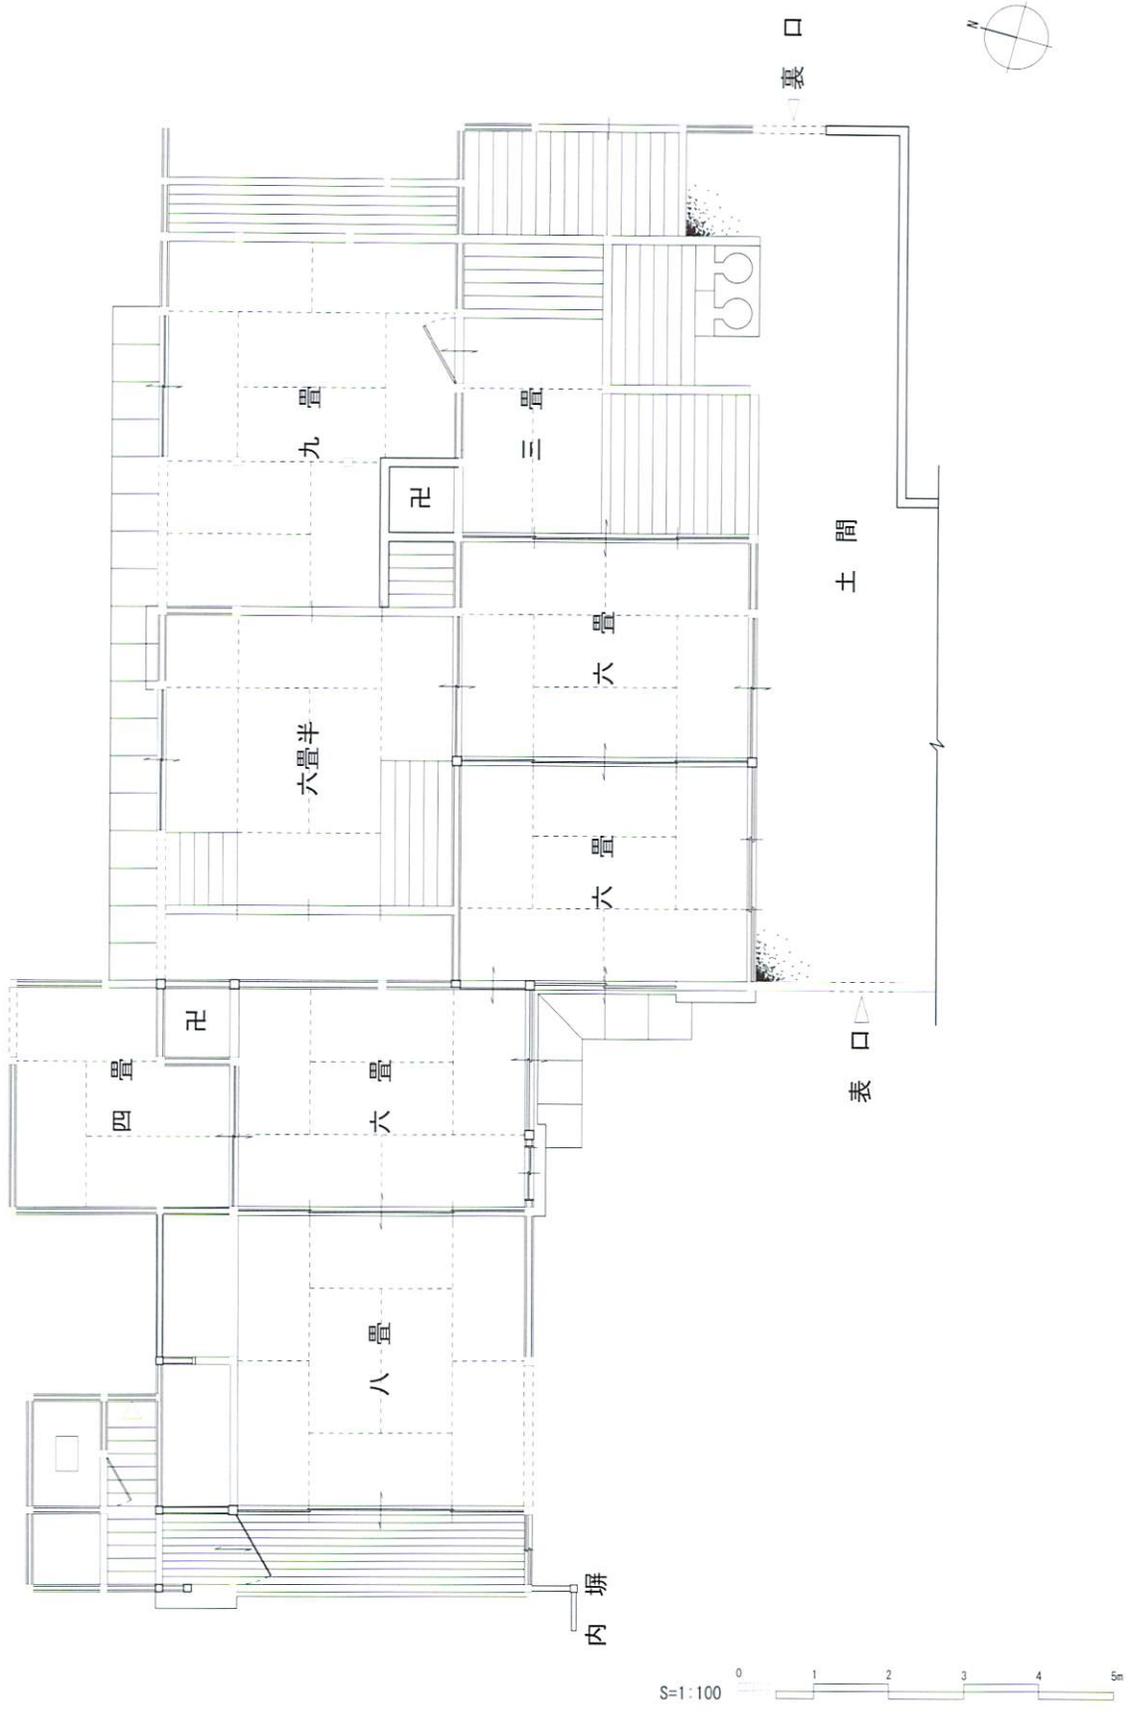
第8図 田原家復原平面図 (家相図による、明治3年頃の推定復原)

明治3年の家相図では、前述の家相図からの平面経過をみると、本屋の前列は六畳がそのまま、五畳半の炉を除去して六畳とし、台所は北半の三畳だけ残し、そのほかの畳敷、押入・戸棚、引込土間を板敷に改め、引込土間の南側東寄りにもとのクドを移動させている。

後列の八畳は西側南・北端の一畳と半畳を板敷に変えて六畳半とし、三畳南側の板敷き東半に仏壇をおき、三畳と六畳境の間仕切を撤去して九畳に拡大している。座敷棟は六畳の北面に四畳半を増設し、その南東隅半畳を六畳側から使用する仏壇を設置している。八畳はトコと西縁押入の北面に便所を付設し、南西隅から南袖壁を出して表門へ曲折内塀に変更している。

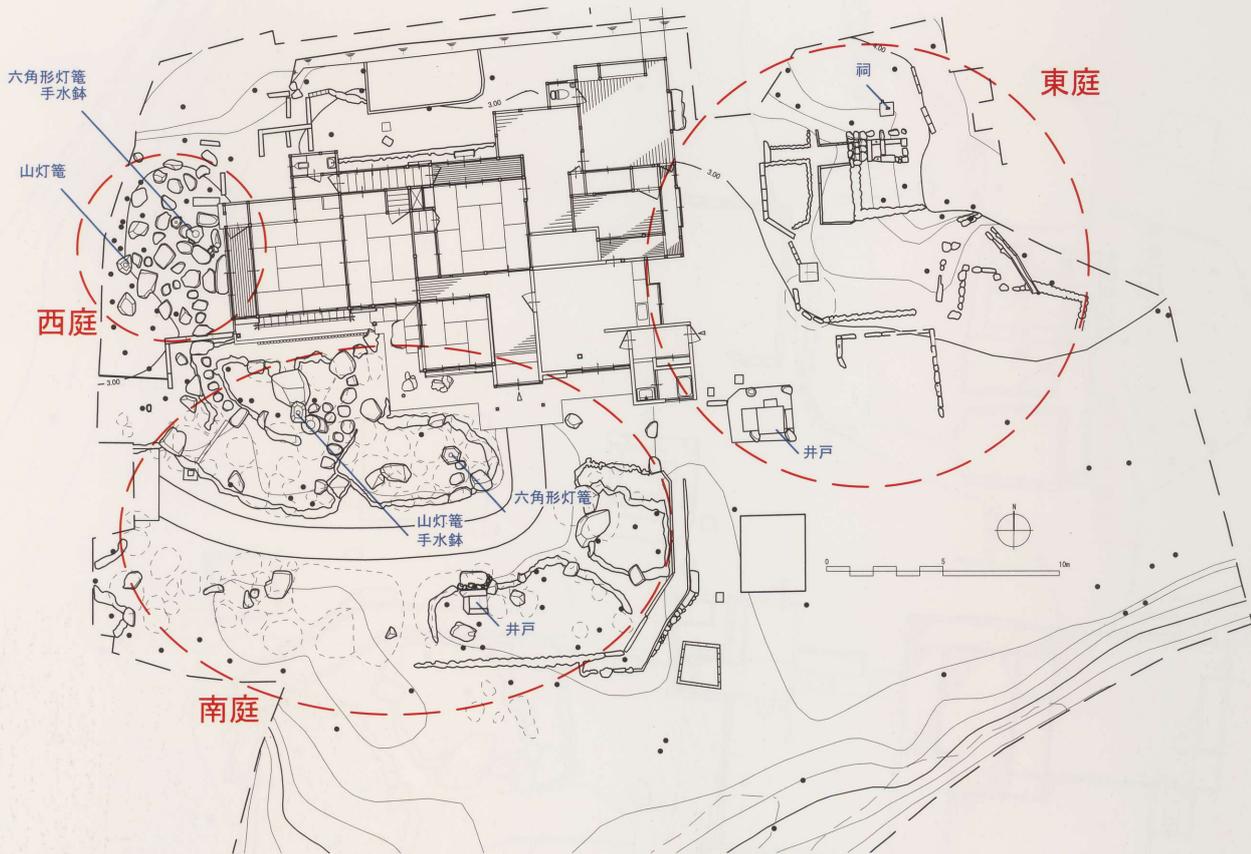
第10図 庭園配置図

下図に示すように、建物周りの庭を、説明の便宜上、南庭・東庭・西庭に分け、それぞれについて概要を記述する。

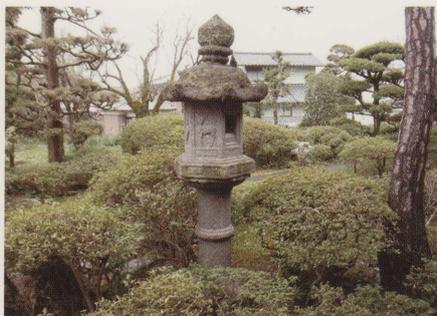
② 六角形灯笼

石灯笼は中央部と玄関西脇に配置され、中央部は自然石を組み合わせた山灯笼である。一方、玄関西脇は、六角形灯笼であり、火袋部に動物の姿が彫られている。手水鉢は、円筒形に加工された石の上面に水穴をあけたものである。植栽については、アラカシ・クロマツ・イヌマキなどの庭木とサツキ、ツツジなどの低木類が配植されている。

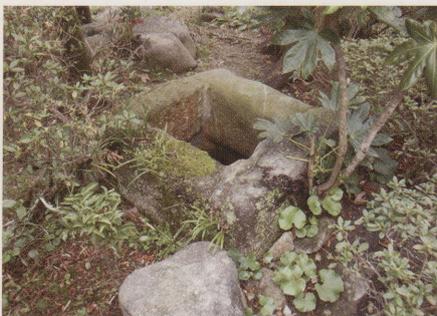
⑤ 井戸

南半は北西に内門が配置されている。中央部には井戸⑤があり、井戸枠の外形寸法は約1×1mで長方形の石板を四方から合わせている。植栽については、アスナロ⑥、モミジ、モチノキ、カリン、イヌマキなどの庭木とサツキ、ツツジ、ヒサカキ等の低木類が配植されている。

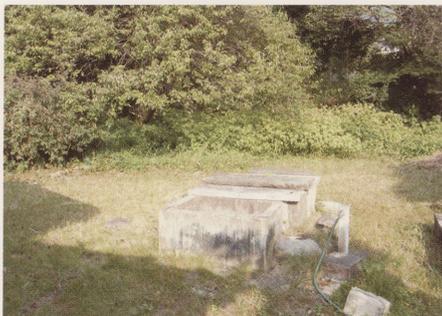
⑦ 井戸

東庭は、建物浴室脇に井戸(⑦)があり、北東部にはお稲荷様を祀っている(⑧)。文政11年の家相図(図版1-1)にもこれらの浴室脇井戸と祠(稲荷)が描かれているため、江戸期から同位置にあったと考えられる。また家相図における北東方向は鬼門に当たり、この祠の位置は家相によるものと考えられる。祠の周囲にエゴノキ(別名チシャノキ)の大木(⑨)があるが、聞き取りによると、魔除けとして鬼門の位置に植樹したという。さらに、各所に石組や礎石等がみられるのは、文政11年の家相図に描かれている蔵等の建造物の遺構かもしれない。

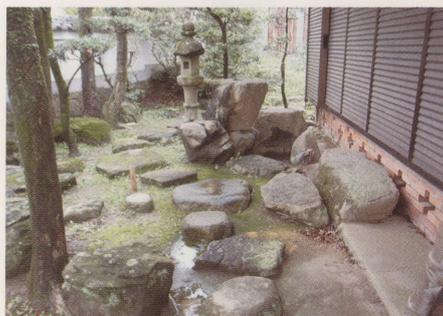
⑩ 飛び石及び景石

西庭は、南北に飛び石が打たれ、景石が各所に配されている(⑩)。また、灯籠が2基と手水鉢が1基設置されている。石灯籠は中央西端と手水鉢の脇に置かれ、中央西端の石灯籠は山灯籠(⑪)である。一方、手水鉢脇の石灯籠は六角形灯籠(⑫)で、火袋部に動物の姿が彫られている。手水鉢は自然石の上に水穴をあけたものであり、縁先手水鉢(⑫)である。

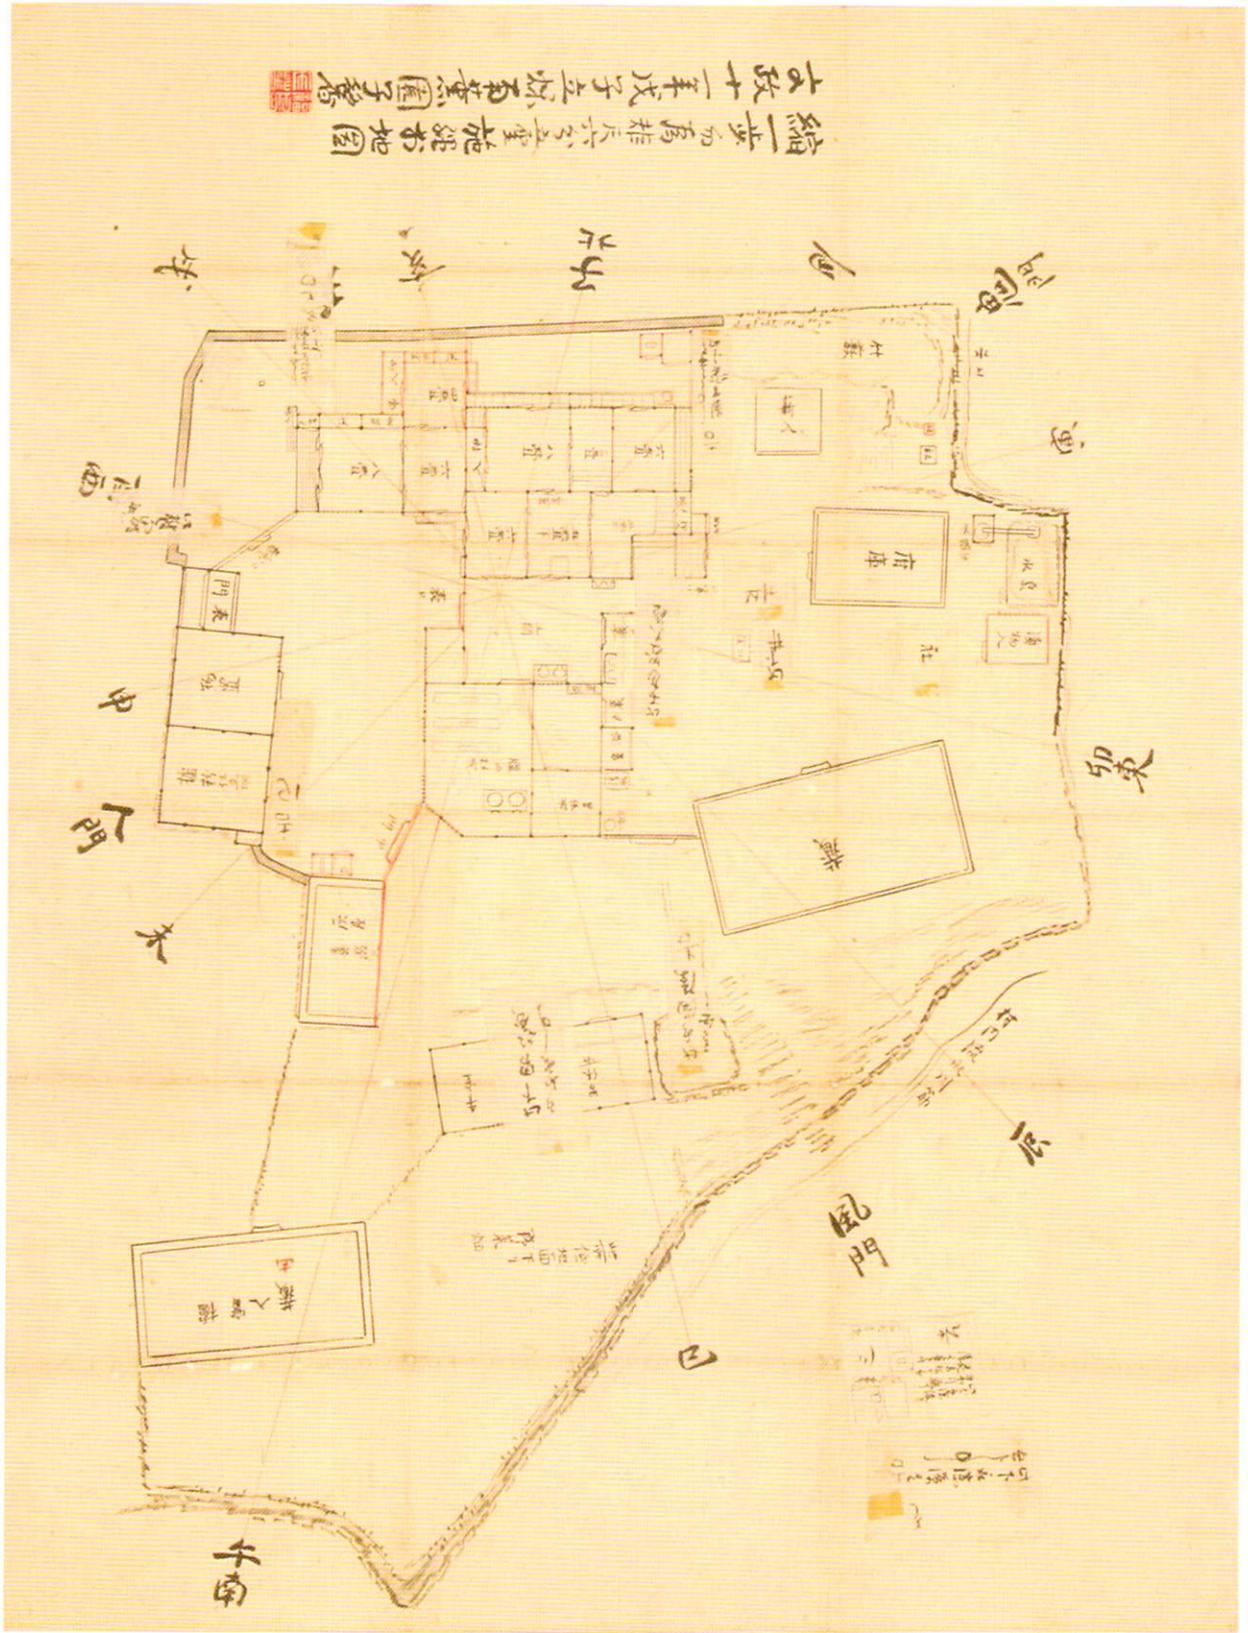
1 「施繩相地圖」(文政11年の家相図)

「施縄相地図」（家蔵）[図版1-1]は、文政11年（1828）の年記をもち、現存遺構とは敷地の形状・主屋の配置・間取り等、合致する点が多く、現存遺構の文政11年当時の状況を示すものであると考えられる（以下、「文政11年の家相図」と呼称）。この図は、建物の（配置や方向による吉凶）家相を見たもので、文政11年当時の建物配置の実測図に、朱書きで増改築の計画または実施箇所を示したものである。この図から主屋の部分は、文政11年には既に建設されていた可能性が高く（注1）、当時は蠟燭締め施設をもち、蠟を供給していたことがわかる。

文政11年の家相図によると、当家の屋敷は南半部をすぼめて南北に延びており、東面から南東斜面を経て南面にかけて外沿いに小川が流れ、北東隅では入隅に欠いているのは鬼門除けであろうか。

西面道路の北寄りに引き込んで表門を構え、北側中央部に主屋をおき、その南面には広い土間を挟んで櫛圧搾機(フネ)3台をもつ蠟油締所・休所・浴室が付属する。表門の南面には物置と櫛粉仕立所が接続して並び、付属屋の南方は牛舎・男休所、灰屋や櫛実入蔵が散在し、南奥の低地は野菜畑であった。東方には南より北へ蔵、府庫、薪入を配し、府庫の東寄り南・北に天神と稲荷の祠をまつり、東端には泉水を利用したカラウスの米搗所を備え、北端では竹藪が繁茂していたようである。しかし、現在では主屋と井戸を除いてすべての施設は失われている。

なお、座敷棟六畳の北面にトコと押入の付いた四畳、および本屋後列六畳の北方に便所と浴室とみえる離れが赤線描きされているのは、後設されたからであろう。

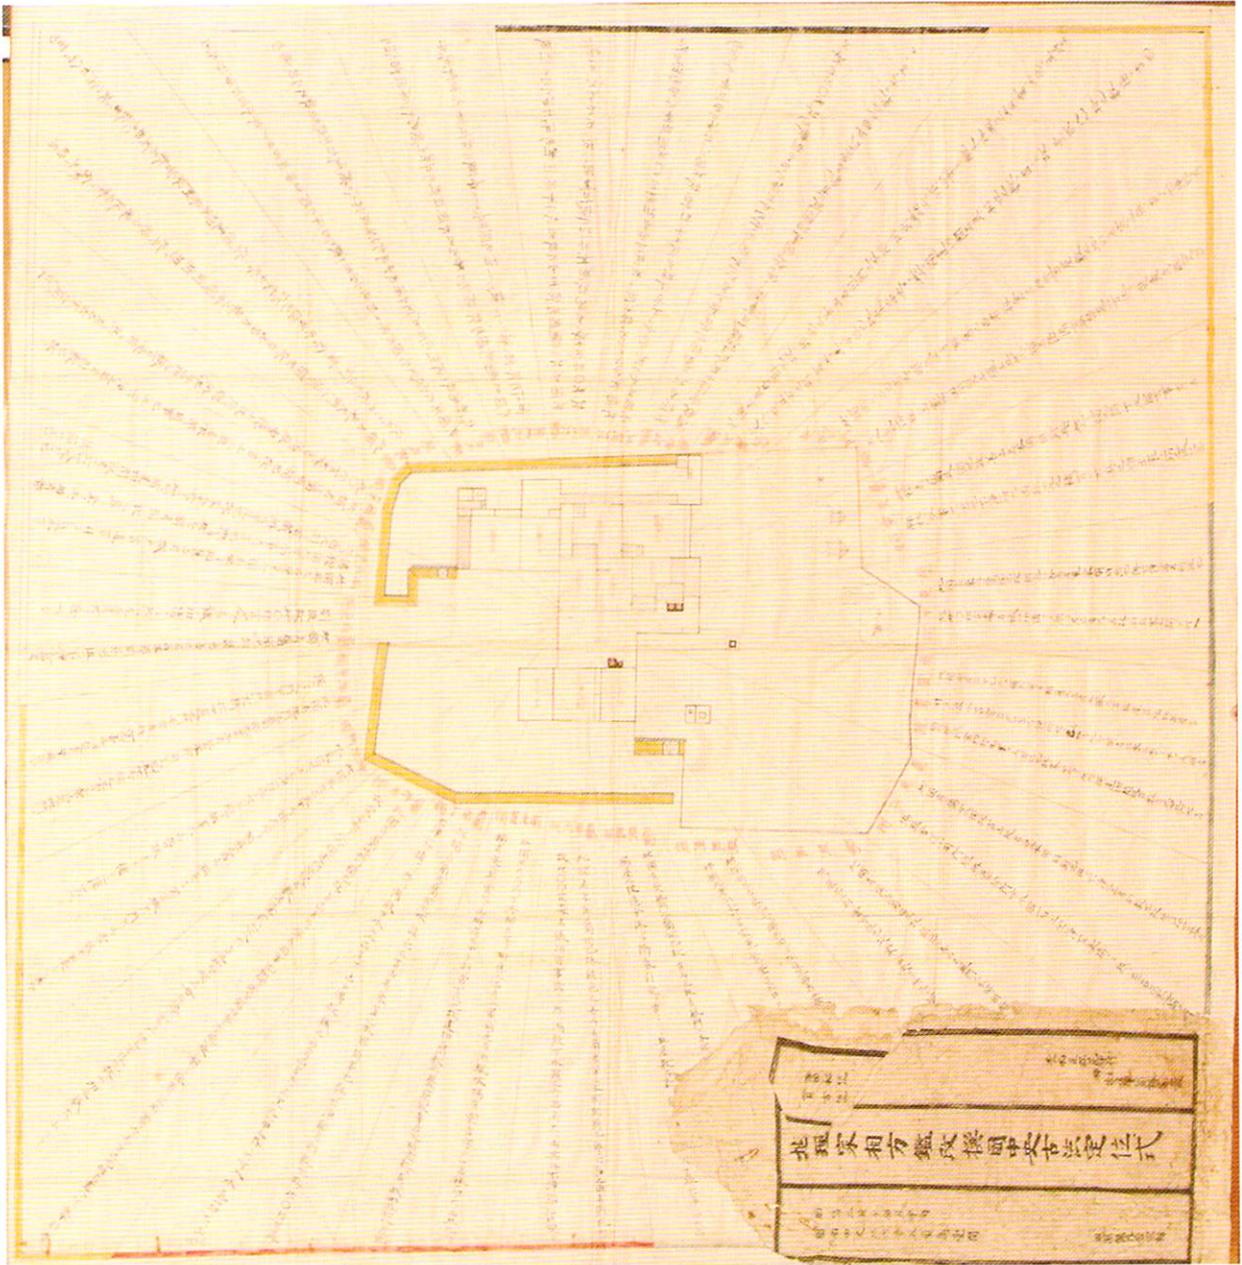
2 「地理家相方鑑改撰図」(明治3年の家相図)

「地理家相方鑑改撰図」（家蔵）[図版1-2]は、明治3年（1870）の年記をもち、「田原源内居宅相」との記載がある（以下、「明治3年の家相図」と呼称）。敷地全体を描いたものではなく、黄色で帯状に塗られた部分の、門・塀の新設または改修の、計画または実施を示したものと考えられる。文政11年の家相図で朱書きされていた四畳の部屋や板敷きの部分が、ここでは黒書きで記載されており、この期間のこの部分の増築を裏付けるものと考えられる。

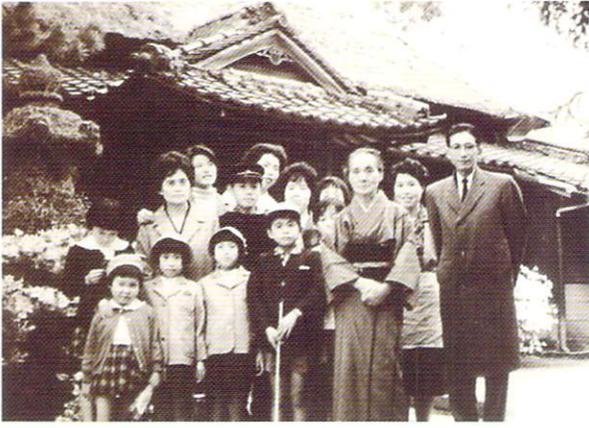
4 玄関前、昭和35年頃

[図版2-4]は昭和35年に玄関車寄せ前で撮られた写真である。現在との違いは、茅葺屋根がトタン波板で覆われ、入母屋屋根の瓦が葺き替えられている点であり、概形はほぼそのままである。

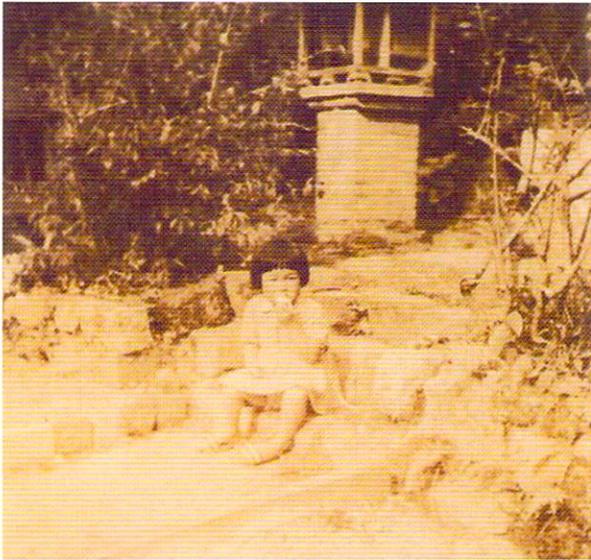
12 裏庭の稲荷前、昭和30年頃

[図版4-12]は昭和30年頃に裏庭の稲荷前で撮られた写真で、現在も稲荷足元のレンガ積みや、天神の基壇石垣等の痕跡が残っている。

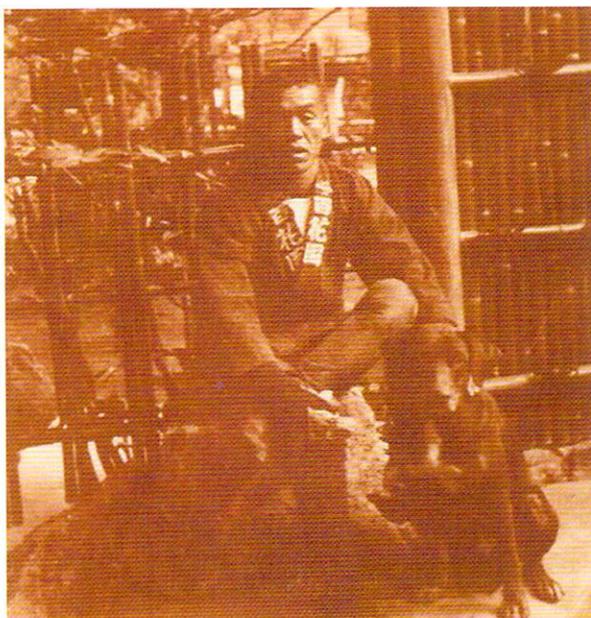
16 南4.5畳和室隅、昭和初期

[図版4-16]は昭和初期に南4畳半の和室前で撮られた写真で、この頃はまだ玄関・車寄せ廻りの犬走りは石張りではなかった。

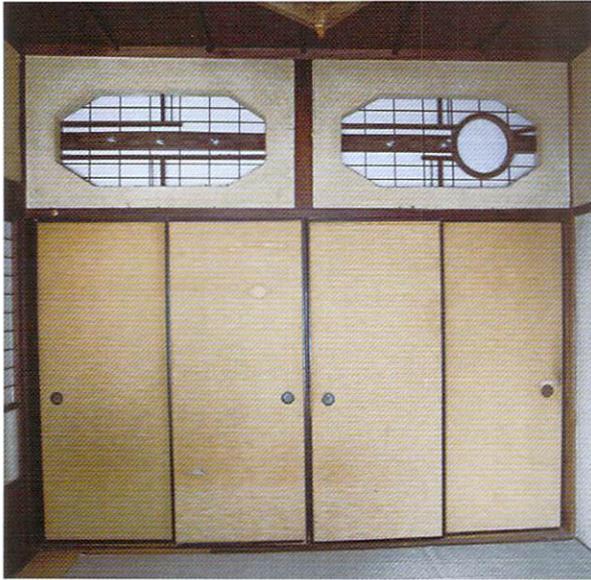
18 欄間付間仕切

現状の主屋は、本屋の前列はほかより落床とし、西室六畳(明治)の北側を欄間付間仕切[図版5-18]で廊下に分割し、南面を出格子肘掛窓[図版5-19・20]に改める(注2・図版5-21)。中央室六畳(明治)は東間仕切を西側へ半間移動して一間幅の玄関ホール[図版5-22]とし、西面北間を開放して廊下と結ぶ。

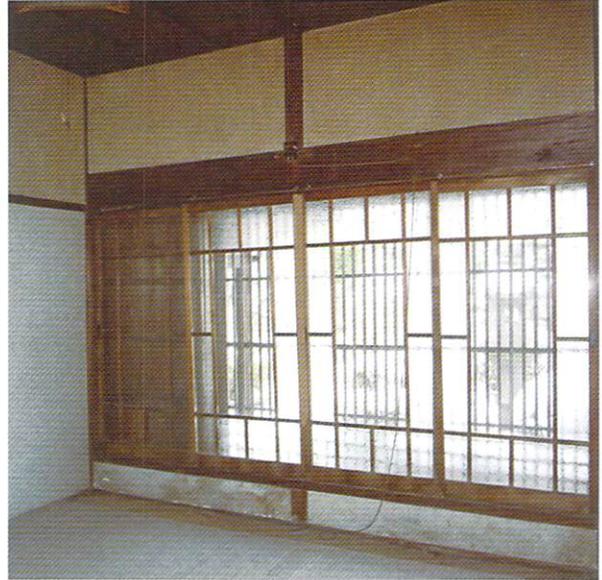
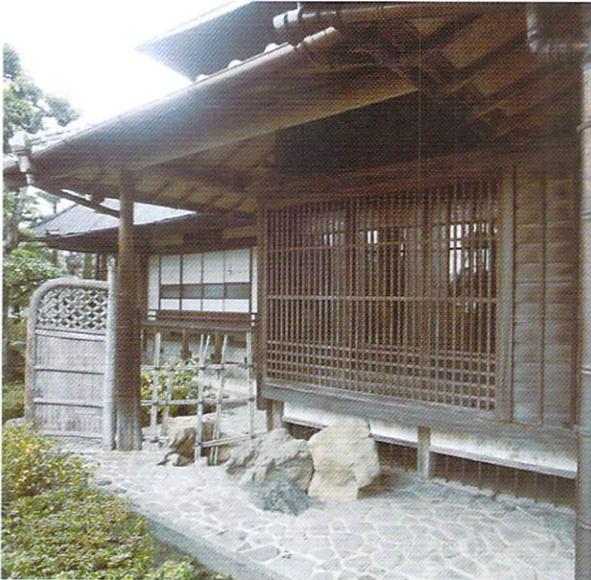
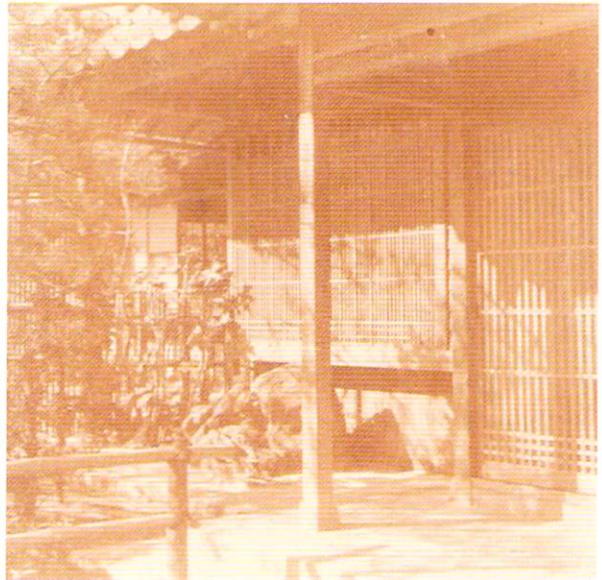
19 南面の出格子肘掛窓

20 出格子外観

21 大正14年頃の出格子

(注2・3・4) いずれも大正末期頃の古写真に見られるので、この後設部は大正期に新補されたと思われる。

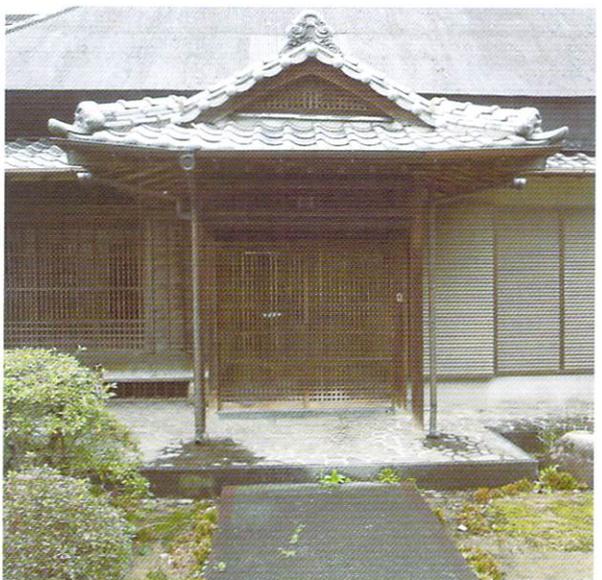
23 玄関外観

南面には入母屋造、棧瓦葺の玄関[図版5-23]を突出させる。東室(明治)は南面に幅半間の下屋を取り込み、南東隅には浴室・勝手土間の一郭を新設して、南・東下屋棧瓦葺を南へ葺き下す[図版6-24]。10畳大に拡張させた東側に再び流し台をおいてダイニングキッチンとする。

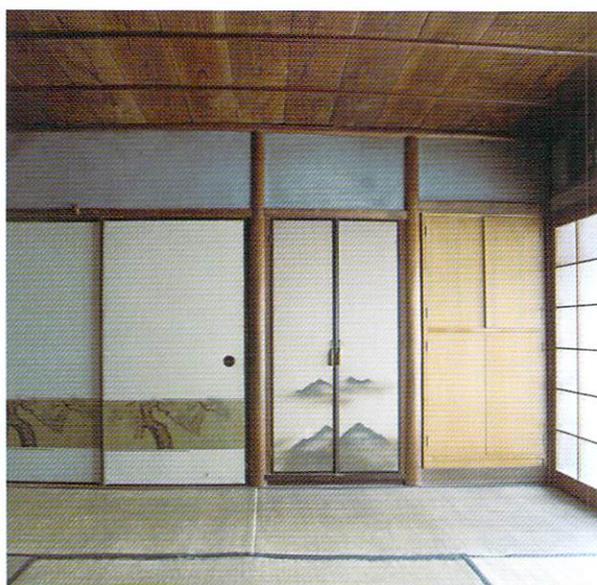
25 後列西室西面

後列の西室は板敷を畳敷に戻し、押入の北半を棚に二分しているが、それ以前の棚はトコと仏壇であったかも知れない[図版6-25]。北面の切目濡縁は樽縁に、東面南間の板戸3枚引違を2枚引違に変えている。真壁は鼠漆喰仕上げで、竿縁天井を張っているが、もとは大和天井であったと思われる[図版6-26]。中央室・東室12畳大は複雑な6区画に分け、さらに北面は濡縁を撤去して、東・西の大小二室を増築し、前列の中央室、東室とともにすべて新建材で内装しているので、近年の大幅改造である。

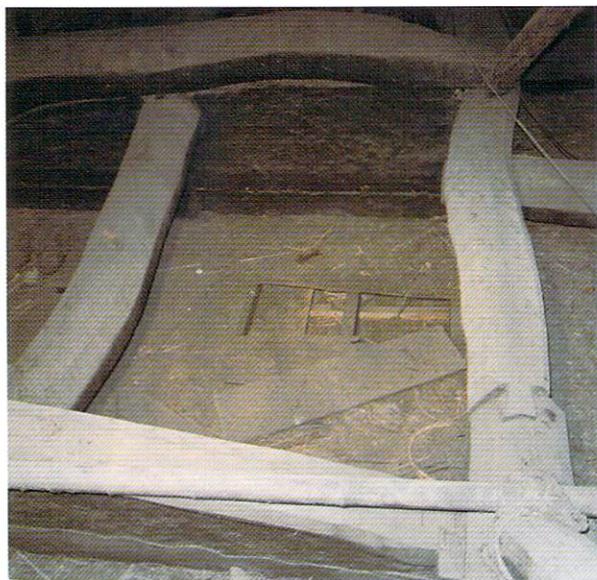
26 後列西室天井裏(改造痕跡)

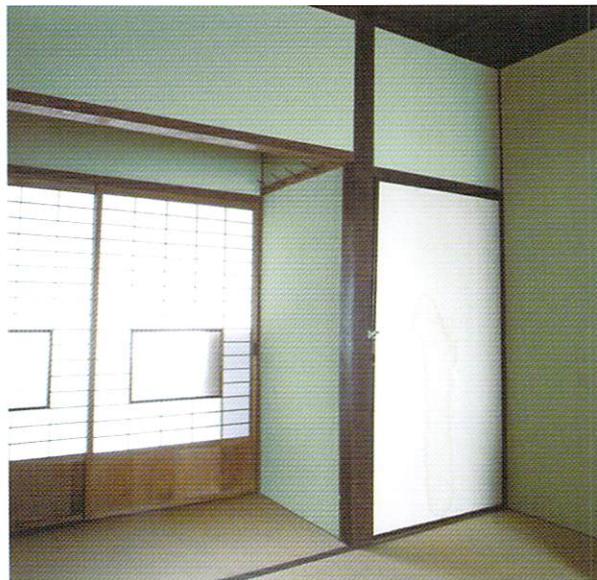
座敷棟は仏壇を押入に[図版6-27]、後設四畳の南側一畳を残し、中央通りを切目縁にしてその東面の樽縁に接続する。八畳座敷[図版6-28]ではトコ脇の違棚を取り払って、地袋の半戸棚を備えている(注4・図版6-29)。そして南面を両脇壁付の肘掛窓[図版7-30・31]に変更し(注3)、トコ北面の便所を取り去って、トコ北面に便所を新築して切目縁からの入口としている。

27 もと仏壇

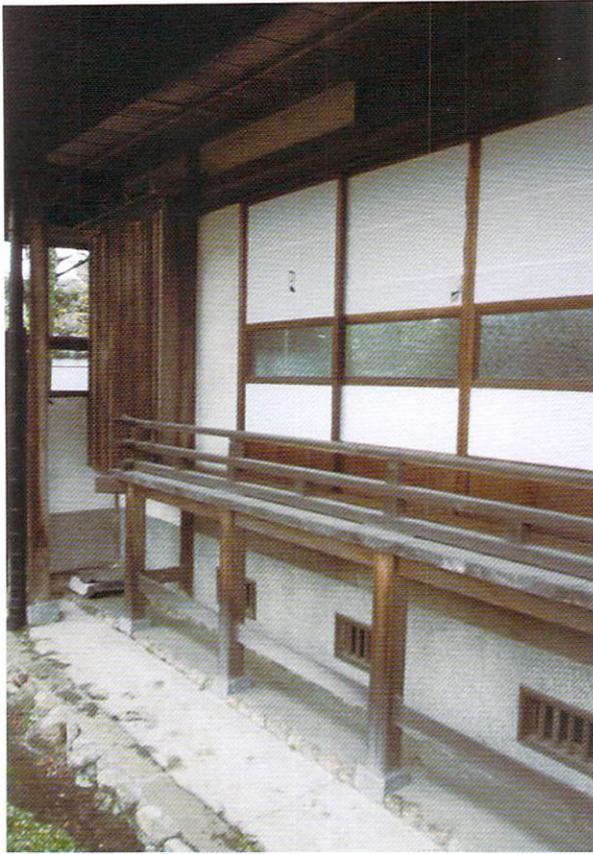
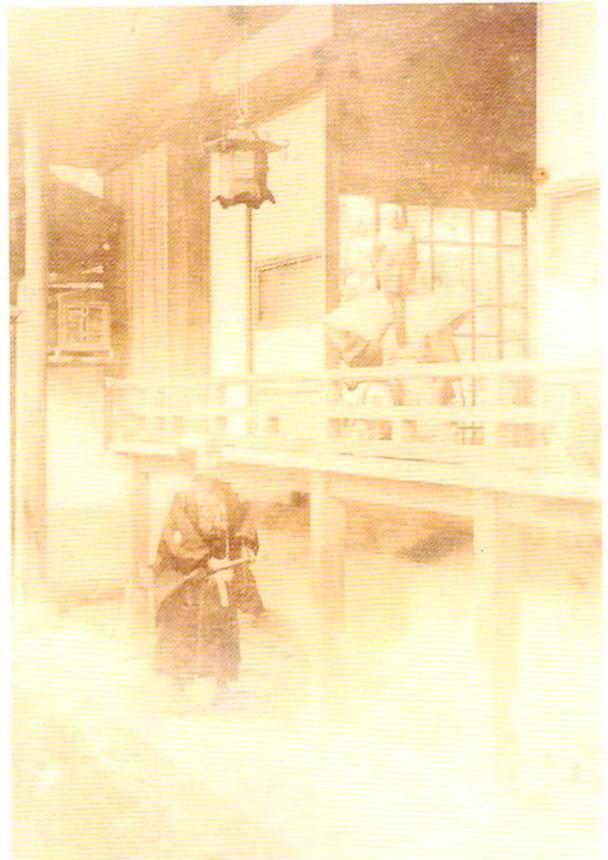
30 座敷南面の肘掛窓

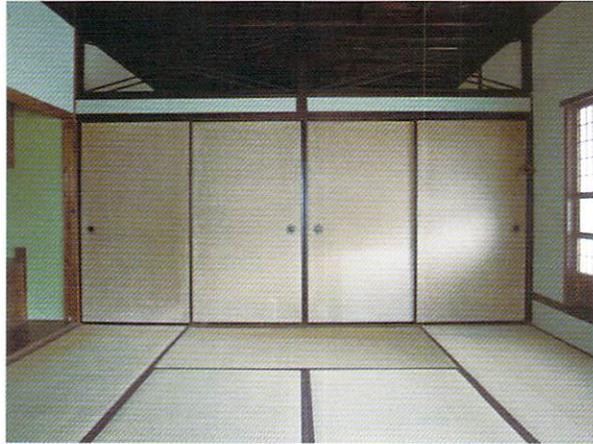
32 八畳座敷東面

八畳座敷を詳述すると、トコは薄縁を敷き、トコ脇は1枚板の地板を使い、トコ柱にタガヤサン、落掛にコクタンの唐木を透漆塗しており、壁は浅黄色壁とし、トコ袖壁に狎潜を開ける。東面[図版7-32]は続き座敷で、欄間は吹寄襷棧を組み込む。西面[図版7-33]では打込縦繫障子4枚引違の欄間は横吹寄格子組の内側を障子引違とする。竿縁天井は竿縁を見付皮付とする。

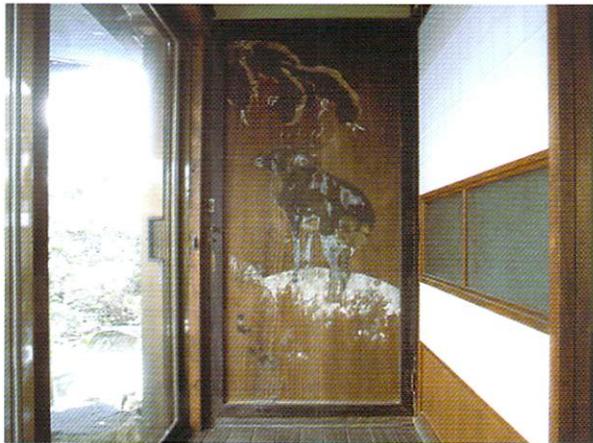
西樽縁は縁子面を付け、北側押入の杉戸[図版7-34]にはカモシカ彩画を描いて貴重である。縁欄間は掛合組にガラス嵌込み、天井は大まばら皮付垂木に化粧小舞裏天井とする。なお、縁先のサッシガラス戸は後補で、もとは雨戸一本引だけである[図版7-35]。

34 座敷西樽縁の杉戸

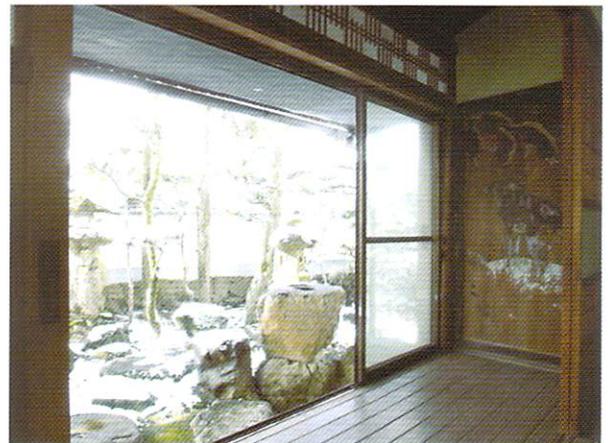
35 座敷西樽縁西面

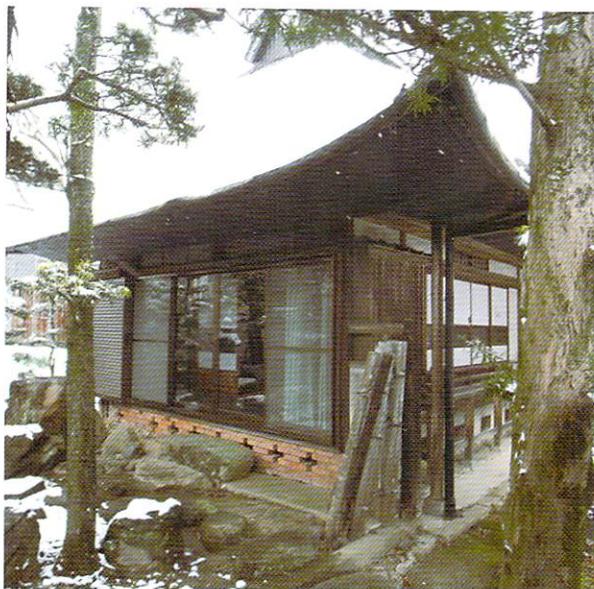
また、南西隅から表門へ繋いでいた曲折内塀は表門とともに撤去され、袖壁を残すのみである[図版8-36]。そして南軒は深く出して捨柱を建てて土庇状にしている[図版8-37]。

36 座敷南東隅に残る袖壁

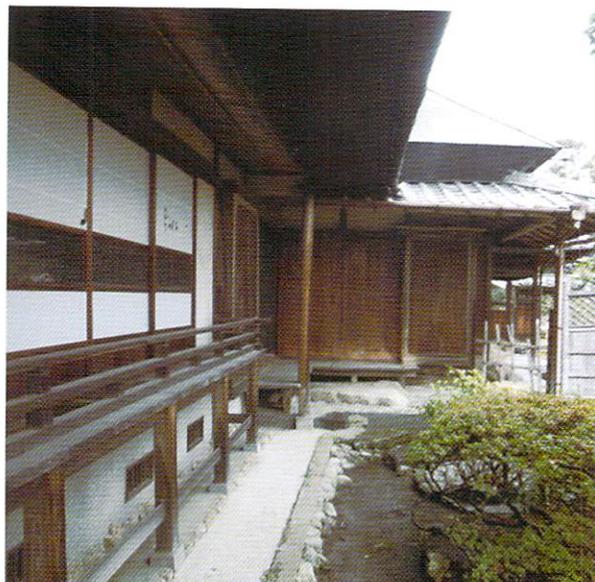
37 土庇状の軒

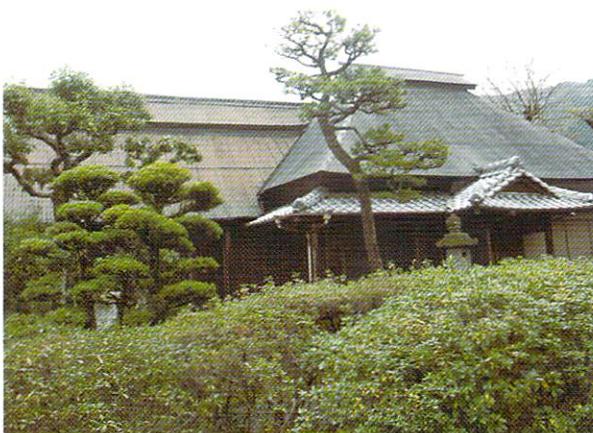
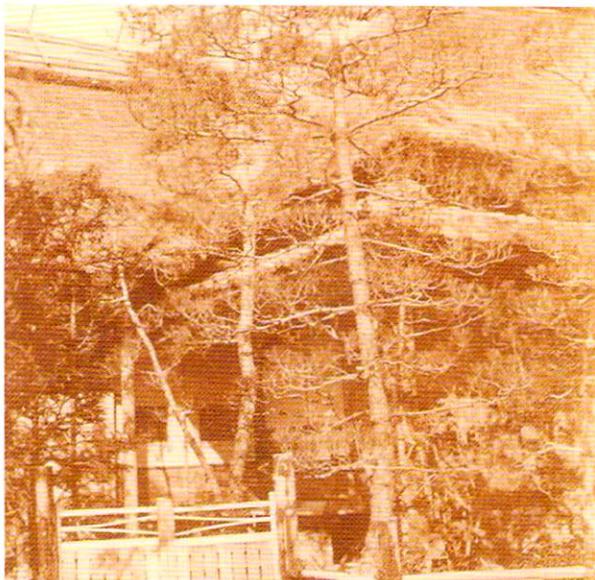
38 大屋根南面全景

屋根は寄棟造、茅葺とし、座敷棟を落棟とする[図版8-38]。棟飾りは本屋を棧瓦葺の越屋根とし、座敷棟では品軒付の三角状を丸竹で押え、竹千木をおいていたが[図版8-39]、現在は鉄板で被覆されている。谷部は茅上に置土し杉皮敷きとする。

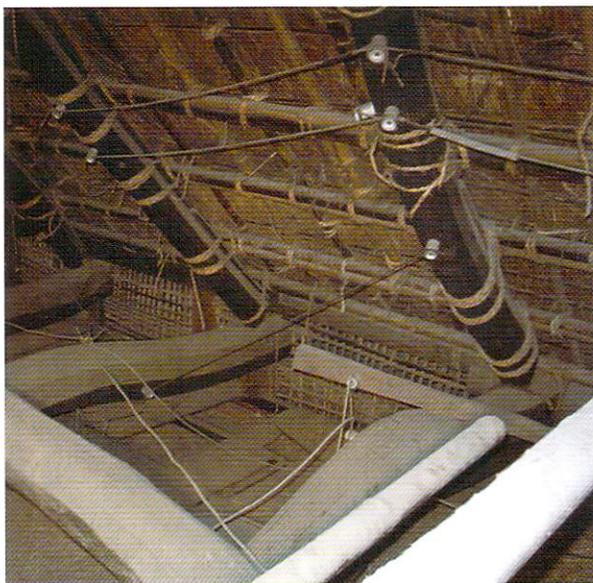
小屋組は母屋側柱に本屋が3.5間、座敷棟が2間の又首梁を折置き[図版8-40]、軒桁をのせ、又首元口を又首梁に差し、末口を枘差に組み、棟木をのせる[図版8-41]。又首上には屋中竹を吹寄に渡し、垂木竹を配する。北下屋は母屋柱上と下屋柱上の軒桁にまばら垂木を配するが、東・西下屋では又首梁下の垂木掛から下屋柱上の軒桁にまばら垂木を配する。

40 又首梁・軒桁・又首元口

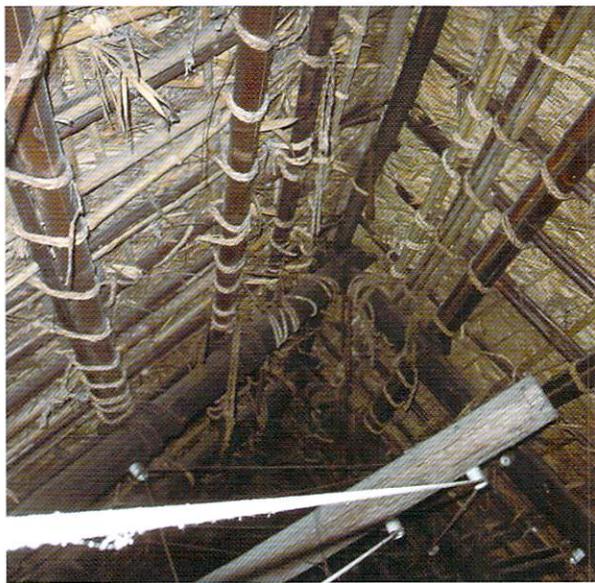
41 又首末口・棟木
